LA REMISE EN ÉTAT DE NOS VOIES FERRÉES

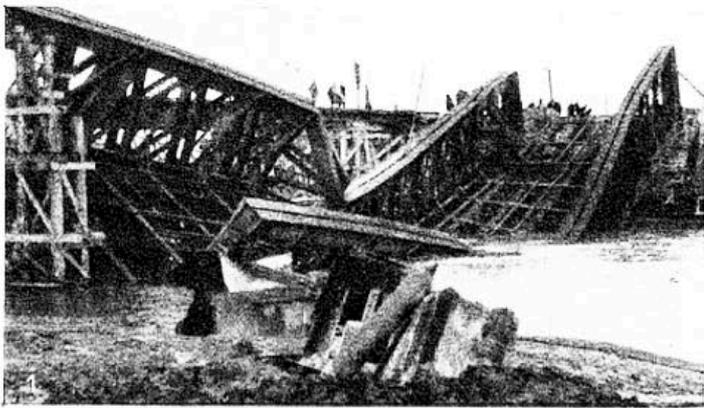
Fig. 1. — Pont de Verberie (« Pont du charbon ») abattu en rivière (photographie prise en octobre 1944). — Les poutres inférieures, travaillant en traction, ont été coupées par les explosifs; les poutres supérieures, comprimées, se sont écrasées avec « flambement » (Photo Noël Le Boyen).
Fig. 2. — Pont provisoire de Verberie: vue prise au cours des essais de résistance, le 25 novembre 1944. — La partie « bois » a été construite par le Génie français, la partie métallique étant confiée à une entreprise privée (Photo Noël Le Boyen).

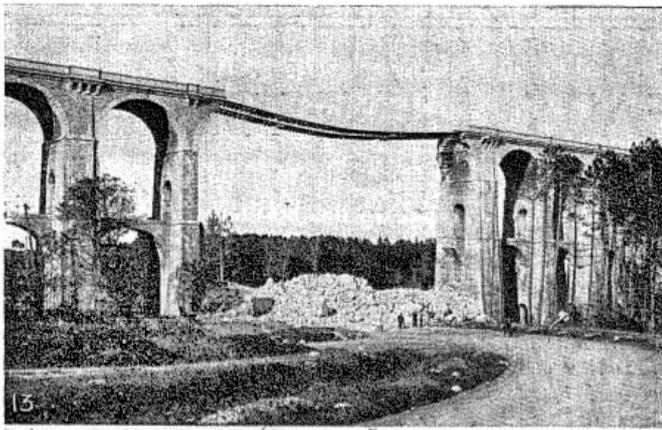
- Fig. 13.** — Écroulement de la partie centrale du viaduc de Chaumont, coupant la route nationale n° 65. — Trois piles et quatre arches détruites, formant une brèche de 45 m (Photo S. N. C. F.).

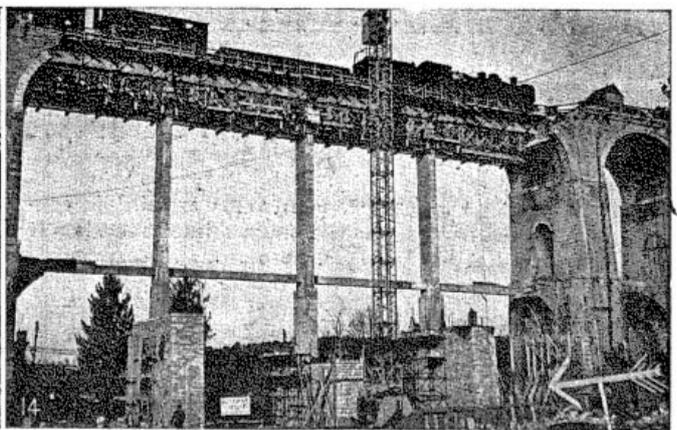
- Fig. 14.** — Ouvrage provisoire du viaduc de Chaumont. — Il comporte une estacade en béton armé, portée par trois colonnes intermédiaires, et destinée à être enrobée dans l'ouvrage définitif (27 février 1945) (Photo S. N. C. F.).

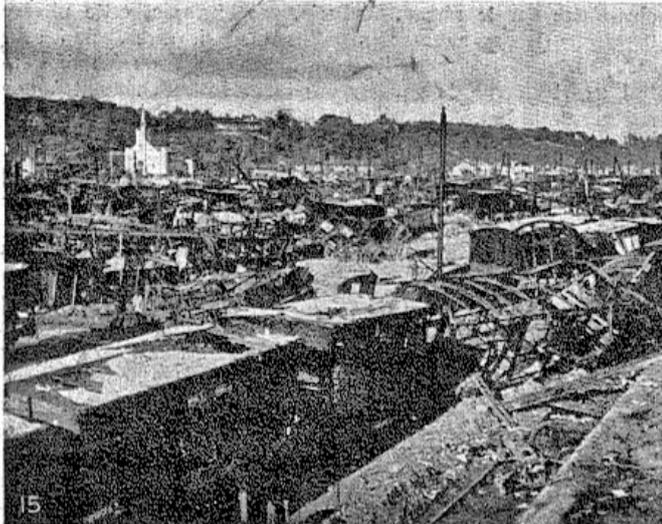
- Fig. 15.** — Ceci fut un grand triage... — Devant cet océan de ruines, où gisent peut-être des bombes non éclatées, on juge de l'ampleur des travaux de déblaiement et de remise en état (Juvisy, 19 octobre 1944) (Photo Noël LE BOYER).

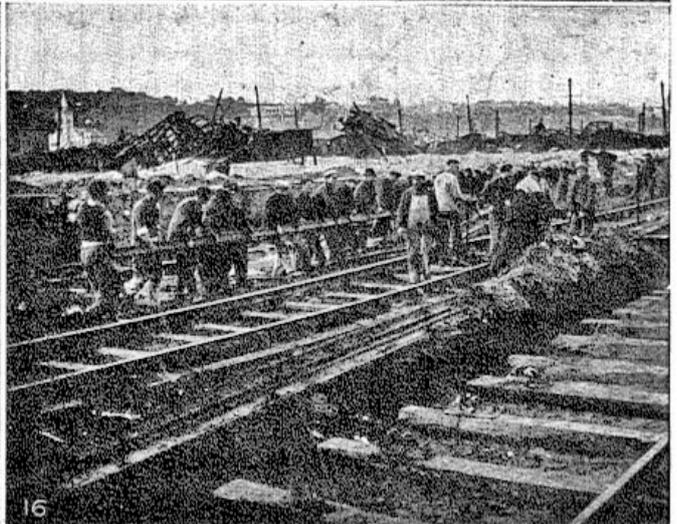
- Fig. 16.** — Travaux de déblaiement du triage de Juvisy. — A l'arrière, les ferrailles encore sur place. A mesure que l'on pose de nouvelles voies, le déblaiement s'accélère (Photo Noël LE BOYER).

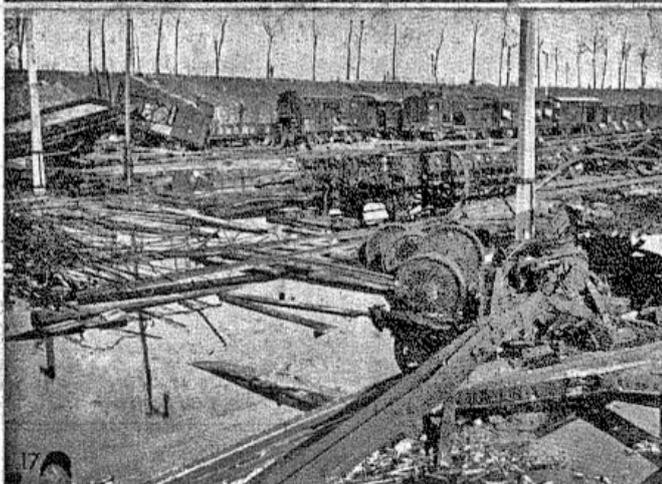
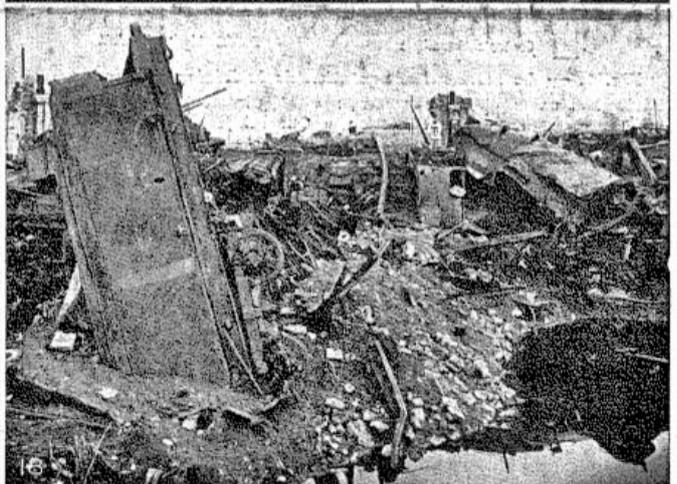
- Fig. 17.** — Le triage de Vaires (février 1945). — Voie et matériel sont également détruits (Photo S. N. C. F.).
- Fig. 18.** — Un exemple de destruction totale : le dépôt de Chalindrey après le bombardement du 13 juillet 1944. — Un trou de bombe au milieu des tenders (Photo S. N. C. F.).
